## Il "grande malato" cade a pezzi: via alla gara

Un mese per affidare i lavori da 4,7 milioni per il municipio. La relazione: «L'intero edificio in cattivo stato di conservazione»

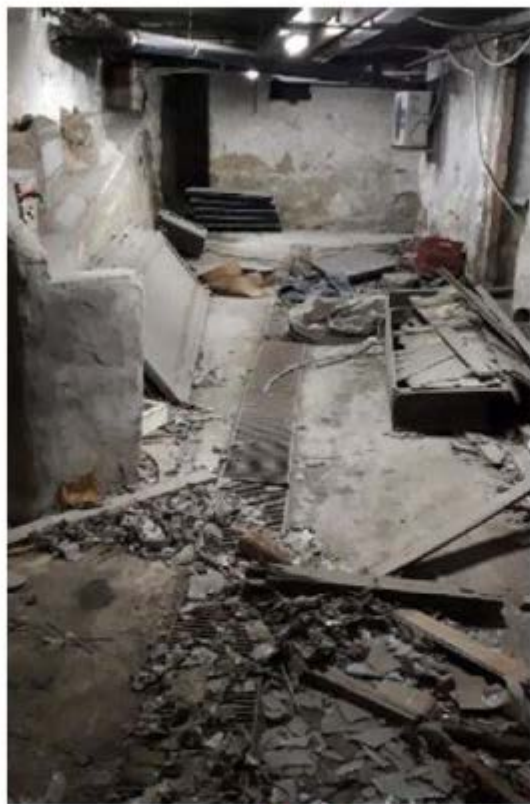
A sinistra, la situazione di degrado dei sotterranei di Palazzo Guerra; in alto, i cornicioni ammalorati; a destra, i danni della parte retrostante lo scalone d'ingresso alla struttura

ci, tant'è che nella relazione si sottolinea «il totale abbandono del piano interrato che versa in uno stato di estremo degrado». Gli interventi in cantiere. Per il primo step dei lavori, si prevede di «intervenire con un

progetto complessivo che preveda interventi di restauro e conservazione degli elementi architettonici e tipici del Palazzo, compreso il completo rifacimento di elementi che per l'avanzato stato di degrado risultano ormai irrecuperabili e costituiscono anche condizioni di pericolo per la pubblica sicurezza, nonché la messa in sicurezza degli elementi strutturali particolarmente degradati tramite interventi di rinforzo locale». Al restauro architettonico, poi, si affiancheranno gli interventi sugli impianti che prevederanno un'approfondita ristrutturazione delle reti in particolare

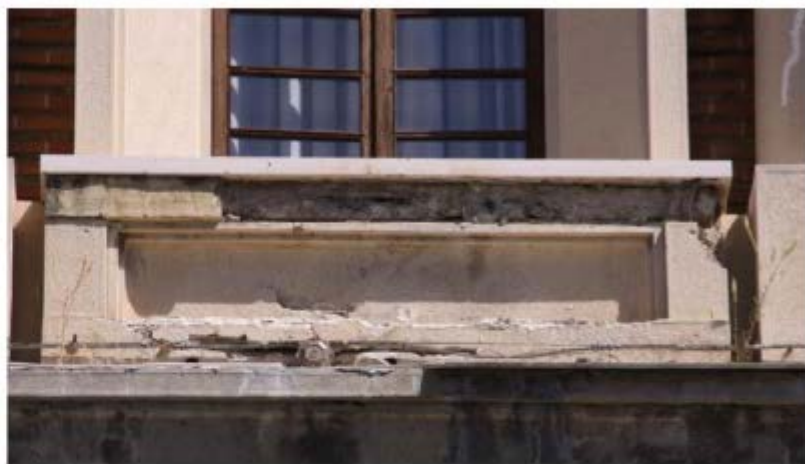
emerge «il notevole ammaloramento in più punti dei cornicioni perimetrali esterni con distacchi e crolli delle lastre di rivestimento della corte interna, già oggetto di precedenti interventi di risanamento consistiti in parziali sostituzioni o ancoraggi alla retrostante muratura ma evidentemente con risultati non in linea con le aspettative». Sul terrazzo superiore, quindi, sono stati notati «danneggiamenti diffusi della guaina impermeabilizzante in copertura, causati dalla caotica dislocazione dell'impiantistica presente, a sua volta affetta da problemi di funzionalità». Ma è lo scalone d'onore monu-

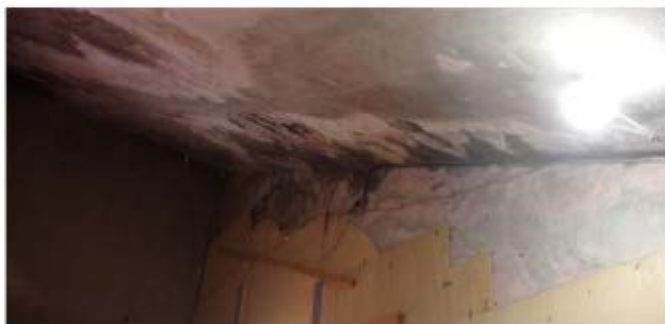
mentale, secondo gli esperti, «l'elemento architettonico più degradato di tutto il palazzo». Scendendo fino alle «viscere» del Palazzo, il degrado non si camuffa nemmeno più con la bellezza di affreschi e mosai-
